# XXIII JORNADA DE INICIAÇÃO CIENTÍFICA

**Tema: Rochas  
Ornamentais e de  
Revestimento**

## CONTEÚDO

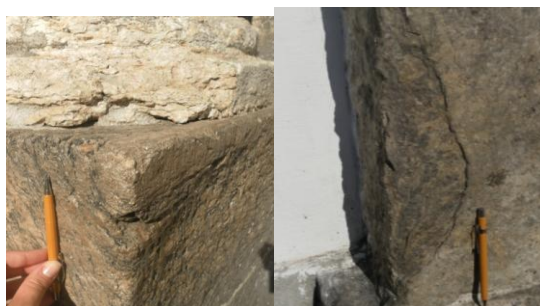
**Figura 1:** Exemplos de patologias de deterioração: a primeira apresenta uma perda de massa do calcário (superior) e intervenção inadequada (colagem de quina); a segunda apresenta uma combinação entre deslocamento, perda de massa e crosta negra.

Na etapa de campo, foi observado que algumas formas de danos ocorrem repetidamente, com pequenas variações, em determinados litotipos que compõem a fachada do prédio. As patologias de: crosta negra, fraturamento, manchamento (por pichações, urina, excremento de aves, oxidação, fluxo de líquido ou uso de produtos de limpeza inadequados) e perda de massa, ocorrem amplamente em todos os litotipos existentes no prédio. A última, contudo, apresenta padrões diferenciados de ocorrência, relacionados à presença ou ausência de estruturas das rochas como foliação. Nos portais nos quais foram implantadas peças de calcário, a perda de massa se concentra em locais onde foram introduzidas estruturas pontuais, como ponteiras de ferro. Nessa rocha, a da perda de massa é caracterizada por estruturação irregular, sem indicar um padrão. Já nos litotipos foliados, como os gnaisses facoidais e leptinitos, essa patologia ocorre paralelamente ao plano da foliação, uma vez que este é o principal plano de fraqueza da rocha. Nesses litotipos de gênese metamórfica, a feição é muito similar à de deslocamento.

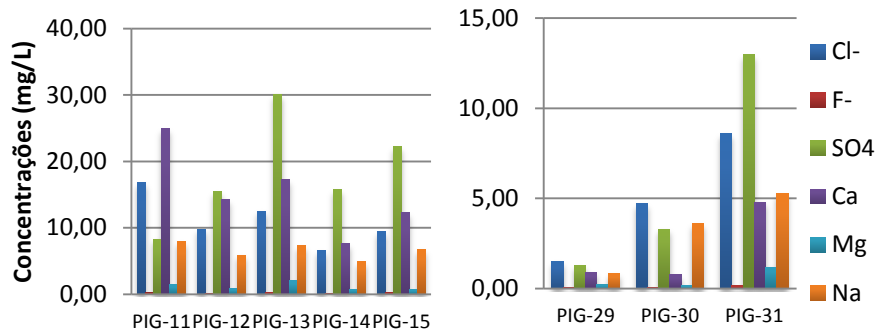
**Gráficos 1 e 2:** Concentrações salinas por elemento amostradas em cada ponto, nas fachadas voltadas, respectivamente, para a rua Primeiro de Março e Praça XV.

O Gráfico 2 apresenta os dados referentes à fachada voltada para a Praça XV. A soma das concentrações iônicas obtidas pelas três amostras é de 50,53 mg/L. Nesse conjunto de amostras, os elementos que apresentaram maiores concentrações salinas foram sulfato e cloreto. A amostragem dos pontos PIG-29, PIG-30 e PIG-31 foi realizada em pilastras de gnaisse, entretanto, todos os portais desse lado da fachada eram todos compostos por calcário. Um ponto interessante é que todos eles apresentam considerável deterioração.

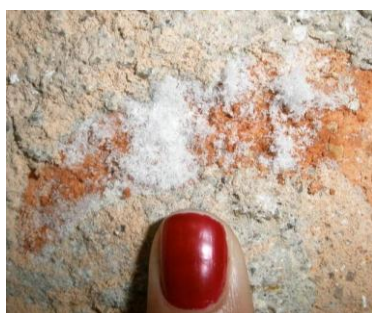
**Figura 3:** Eflorescência no tijolo do pavilhão Del Rey. **Gráfico 5:** Composição química do sal que cristalizava por eflorescência na pilastra do pavilhão Del Rey.

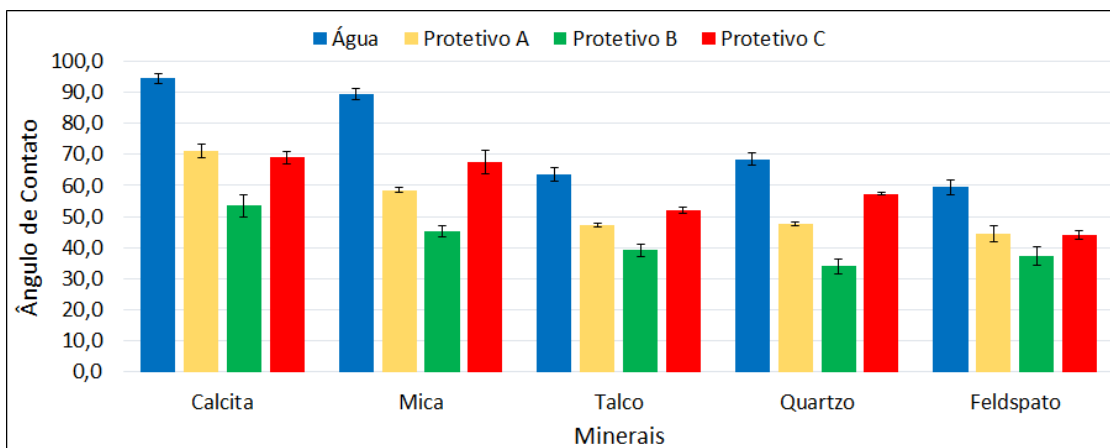
**Figura 5:** Ângulos de contato dos minerais com água e protetivos A, B e C, respectivamente.

A figura 5 apresenta os valores médios de ângulo de contato de cada solução nos minerais amostrados. Segundo estudos de Lima e Luz (2007), Monte e Peres (2004) e Anderson (1986), uma superfície é considerada mais polar e hidrofílica se seu ângulo de contato com a água apresentar valores inferiores a  $90^\circ$ , como quartzo e feldspato, e hidrofóbica e menos polar se apresentar valores próximos ou superiores a  $90^\circ$ , como calcita e talco. A variação de pH não promoveu alterações efetivas nos ângulos de contato da água. Nela, calcita e mica apresentaram os maiores ângulos de contato e um maior caráter hidrofóbico, com cerca de  $92^\circ$  e  $90^\circ$ . O valor hidrofóbico encontrado para a mica está associado ao plano (110), uma vez que o plano (100) é hidrofílico e apresentou ângulos próximos a zero, impossibilitando uma análise coerente. O plano (110), no entanto, garante a representatividade da amostra, visto que é possível analisar todas as lamelas simultaneamente. O talco está dentro do intervalo esperado de ângulo de contato, entre  $60^\circ$  e  $90^\circ$  (FUERSTEAU et al, 2007). Após a adição de uma gota dos protetivos, foram observadas reduções nos ângulos de contato, com o protetivo B apresentando os menores ângulos, seguido do protetivo A. Os minerais calcita e mica apresentaram ângulos de contato hidrofóbicos, e o protetivo B foi o responsável pela maior redução destes ângulos, de cerca de  $92^\circ$  e  $90^\circ$  para  $53^\circ$  e  $45^\circ$ , respectivamente. Inicialmente, estes resultados sugerem que os protetivos aumentam a hidrofilicidade das superfícies. No entanto, uma vez que os agentes de proteção são emulsões aquosas, os valores estão dentro do esperado. Espera-se que, após a etapa de cura, para polimerização das resinas e evaporação da água na emulsão, os ângulos de contato passem para valores hidrofóbicos. Estes dados, portanto, corroboram os resultados de espectrofotometria, onde se pode verificar que o protetivo B tende a interagir melhor com as amostras minerais em solução aquosa, principalmente com as duas citadas.

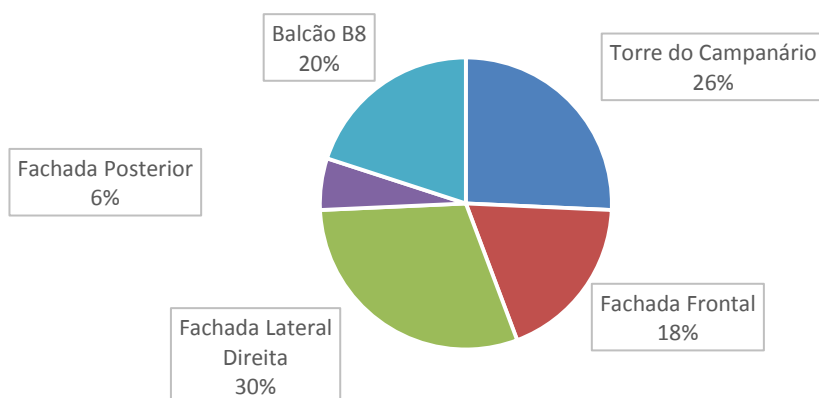
**Figura 2:** Quantidades relativas de microrganismos encontrados em cada local de coleta.

De acordo com o Gráfico 1, podemos perceber que os locais com maior proliferação microbiana foram na fachada lateral direita, na torre do campanário e na fachada frontal, confirmando, portanto, a observação feita *a priori* dos locais “críticos”. Cada localidade apresentou uma quantidade absoluta de microrganismos isolados, sendo eles fungos, bactérias, leveduras e actinomicetos. As possíveis famílias de microrganismos encontradas são explicadas pela flexibilidade da exigência nutricional de tais microrganismos, somado a capacidade de lidar com flutuações na temperatura, umidade
